- FOKUS** Ineffektiva installationer i fläktrum på tak.
- ÅTGÄRD** Fläktrum blir till kontor, nytt fläktrum i källaren med plastvärmeväxlare istället för den gamla kylmaskinen.
- VINST** Lägre energikostnader, mer kontorsyta att hyra ut.

**BELOK**  
Goda Exempel

## kv Spektern 13

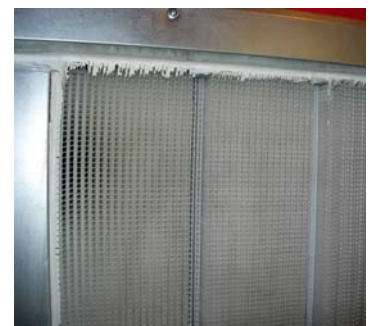
Närbild på del av plastvärmeväxlaren samt bild över hur den ser ut på plats.

Värmeväxlaren i plast är väldigt effektiv och har en hög verkningsgrad på omkring 92 %. Vid besök var luften efter schaktet 3,8 °C (ute lite kallare) som sen växlades till 19,5 °C. Frånluften var 21 °C innan växlaren och 6,6 °C när luften lämnade byggnaden.

Värmeväxlaren är en korsströmsplattvärmeväxlare luft - luft med hög värmeåtervinning som allt efter behov seriekopplas i två eller tre steg. Den är tillverkad av plastmaterialet polykarbonat, vilket ger stark och tålig konstruktion för all sorts frånluft.

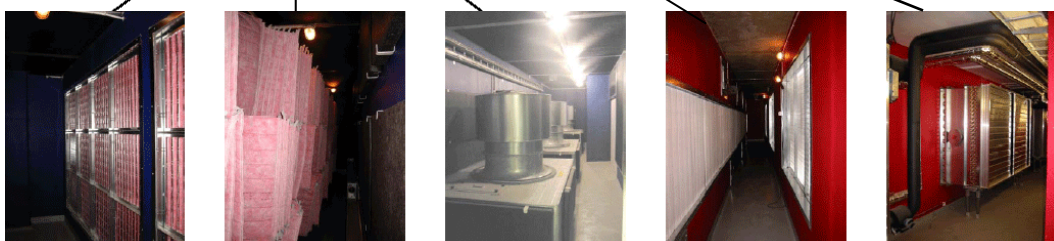
Skiss över fläktrummet och dess komponenter.
